MÉMOIRE No 27

RAPPORT DE LA COMMISSION

NOMMÉE POUR FAIRE L'EXAMEN DE

LA MONTAGNE À LA TORTUE, FRANK, ALBERTA

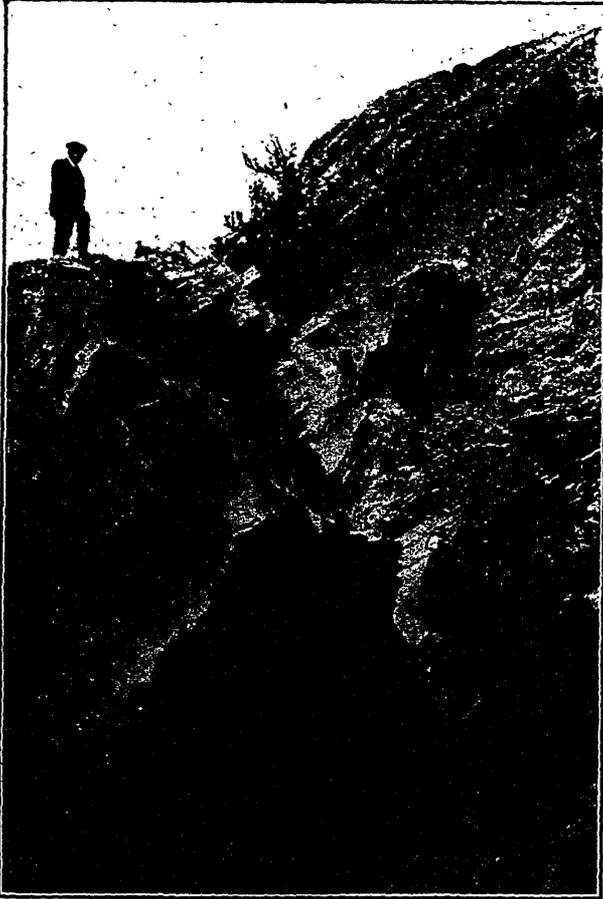
Planche V.

Regardant vers le nord, le long de l'une des fissures majeures du calcaire, sur la montagne à la Tortue. Le calcaire, à main droite, a glissé sur une distance qui en a changé le niveau de quinze pieds ou plus. Les fissures et les glissements (par rupture) ont été évidemment facilités par les plans des joints, dont quelques-uns sont visibles sur la photographie. On voit le pic Nord dans l'angle supérieur, à main droite.

portante cause de l'instabilité de la montagne. Si le plongement des couches était notablement plus *rapide* que 50° , les plongements des joints vers l'est seraient proportionnellement moins déclives, et le danger d'un glissement de la masse serait considérablement moindre que dans la situation présente des choses. Si le plongement des couches, d'autre part, était notablement plus *lent* que 50° , les plongements des joints, vers l'est, seraient proportionnellement plus déclives, et l'effritement de petits blocs, le long de ces joints, aurait façonné un profil d'une inclinaison plus prononcée, mais plus stable, à la montagne, pendant la période préhistorique. Les plongements des couches et des joints, tels qu'ils s'offrent présentement, favorisent, d'une façon presque idéale, de grands glissements intermittents, sur une montagne aussi abrupte que la montagne à la Tortue. Le glissement des plans des joints, lors de la catastrophe de 1903, est indiqué dans les Planches V et VI.

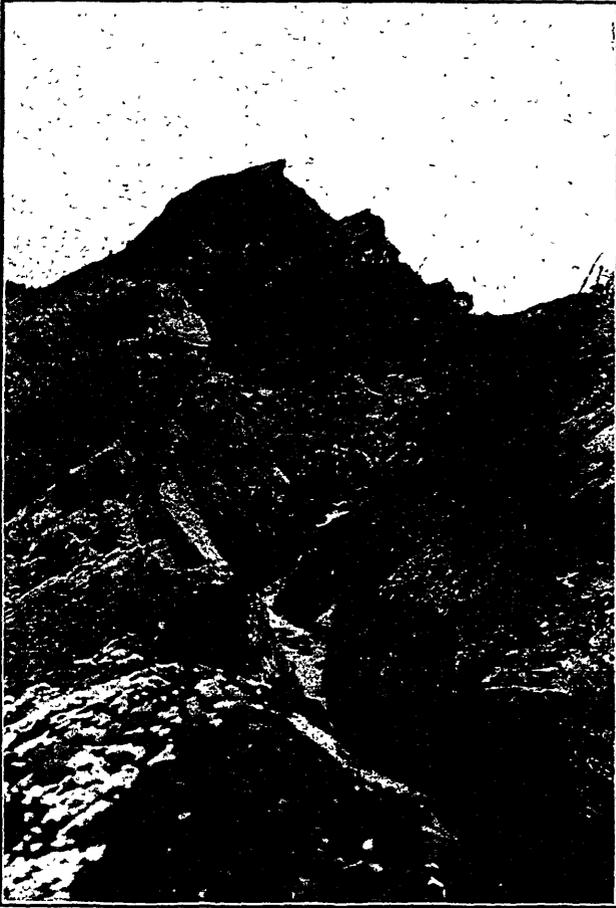
Planche VI.

Regardant au nord le long d'une fissure majeure, entre le pic Nord et le pic Sud. Les arbres indiquent un mouvement accentué du massif de calcaire, du côté droit de la fissure.

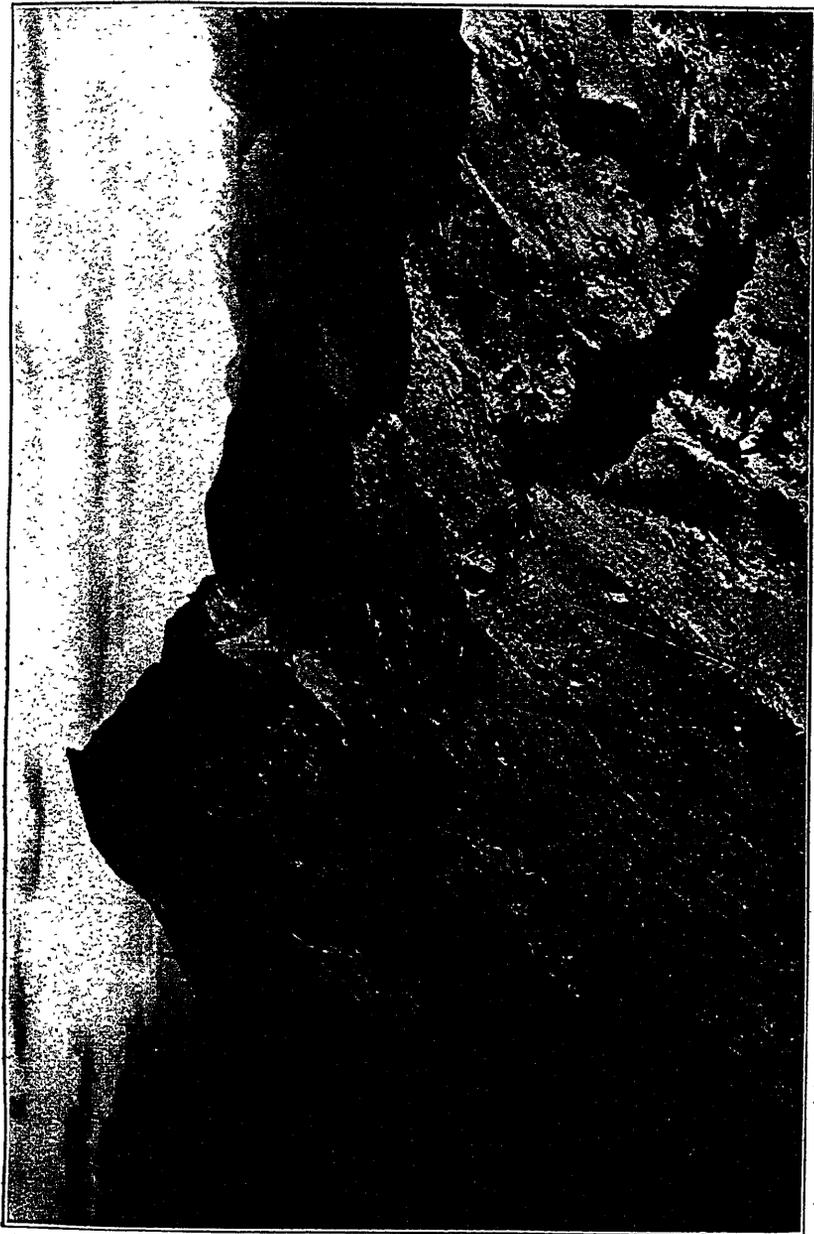
Regardant au nord jusqu'au pic Nord, par-dessus la superficie fissurée.

Comme résultat l'éboulement de 1903, plusieurs fissures profondes se sont ouvertes sur les pics Nord et Sud, de même que dans la superficie du sommet qui les sépare. (Planches VII-XII.) Ces fissures ont été partiellement déterminées par une traction puissante, exercée par l'énorme prisme rocheux, en se détachant et tombant. Elles sont aussi remarquables par leur profondeur que par leur étendue en surface. Elles s'orientent en général presque parallèlement au bord de l'escarpement principal qui regarde l'est, i.e. qui domine la ville. Non seulement indiquent-elles le mouvement de grandes masses de roche vers le précipice, mais elles forment de profondes ouvertures, dans lesquelles les eaux de la surface provenant des pluies et de la fonte des neiges abondantes sont forcément entraînées, et, à certaines époques de l'année, gèlent jusqu'au fond. Il est impossible de dire exactement quel effet peut résulter de cette action à l'avenir, mais le danger existe évidemment que l'effort du

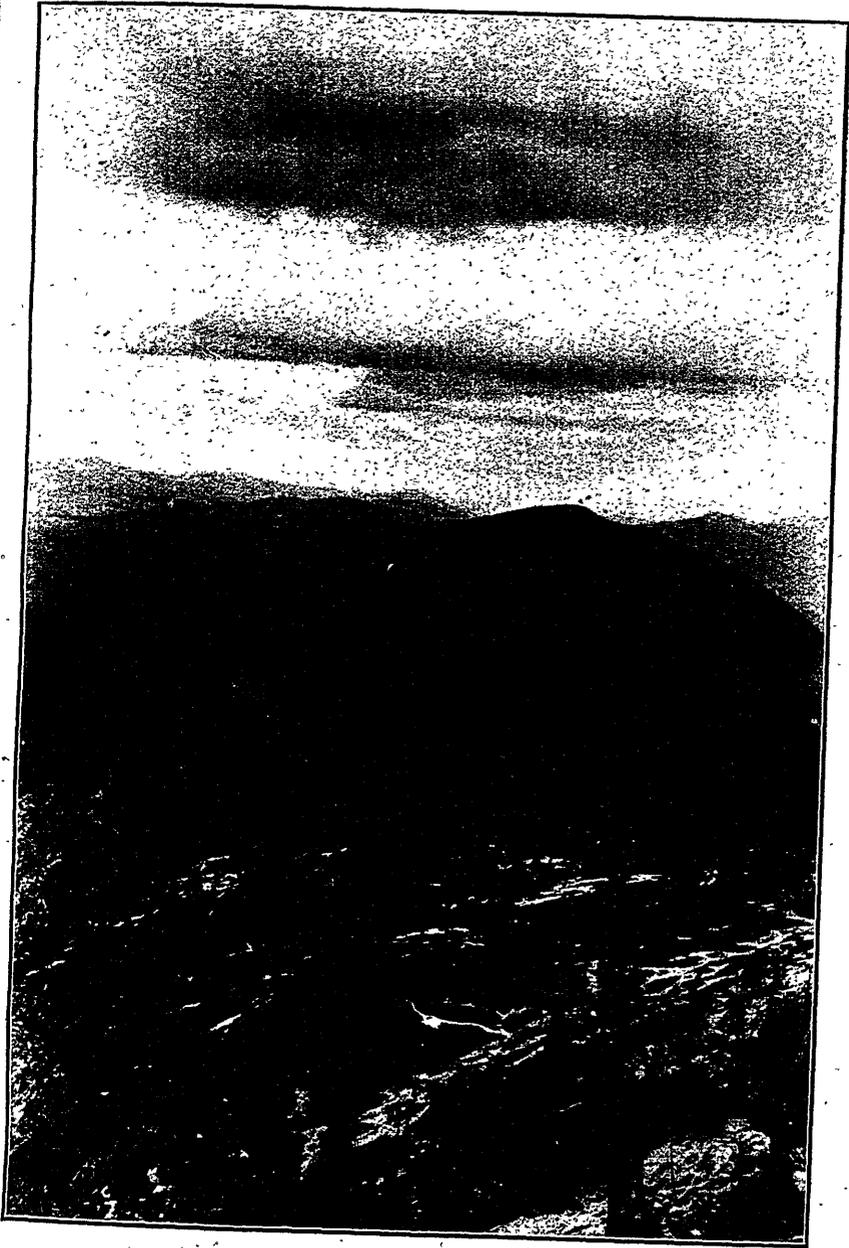
Vue de l'étendue fissurée, en regardant vers le nord, à partir du pic Sud.

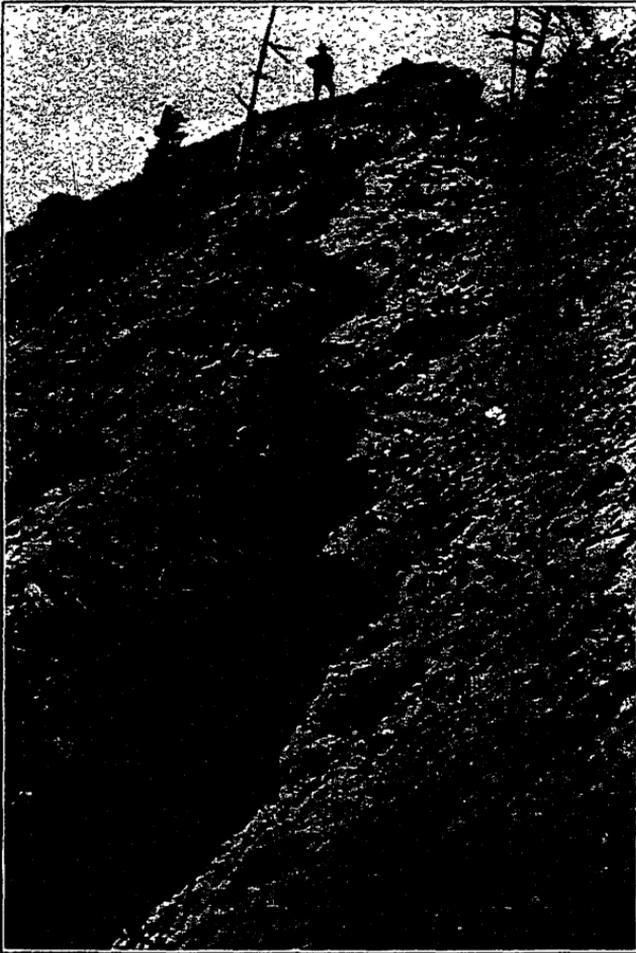
Pianche XI.

Fissure majeure produite, comme les autres reproduites dans les clichés précédents, par la traction exercée sur le sommet de la montagne, durant le glissement de 1903.

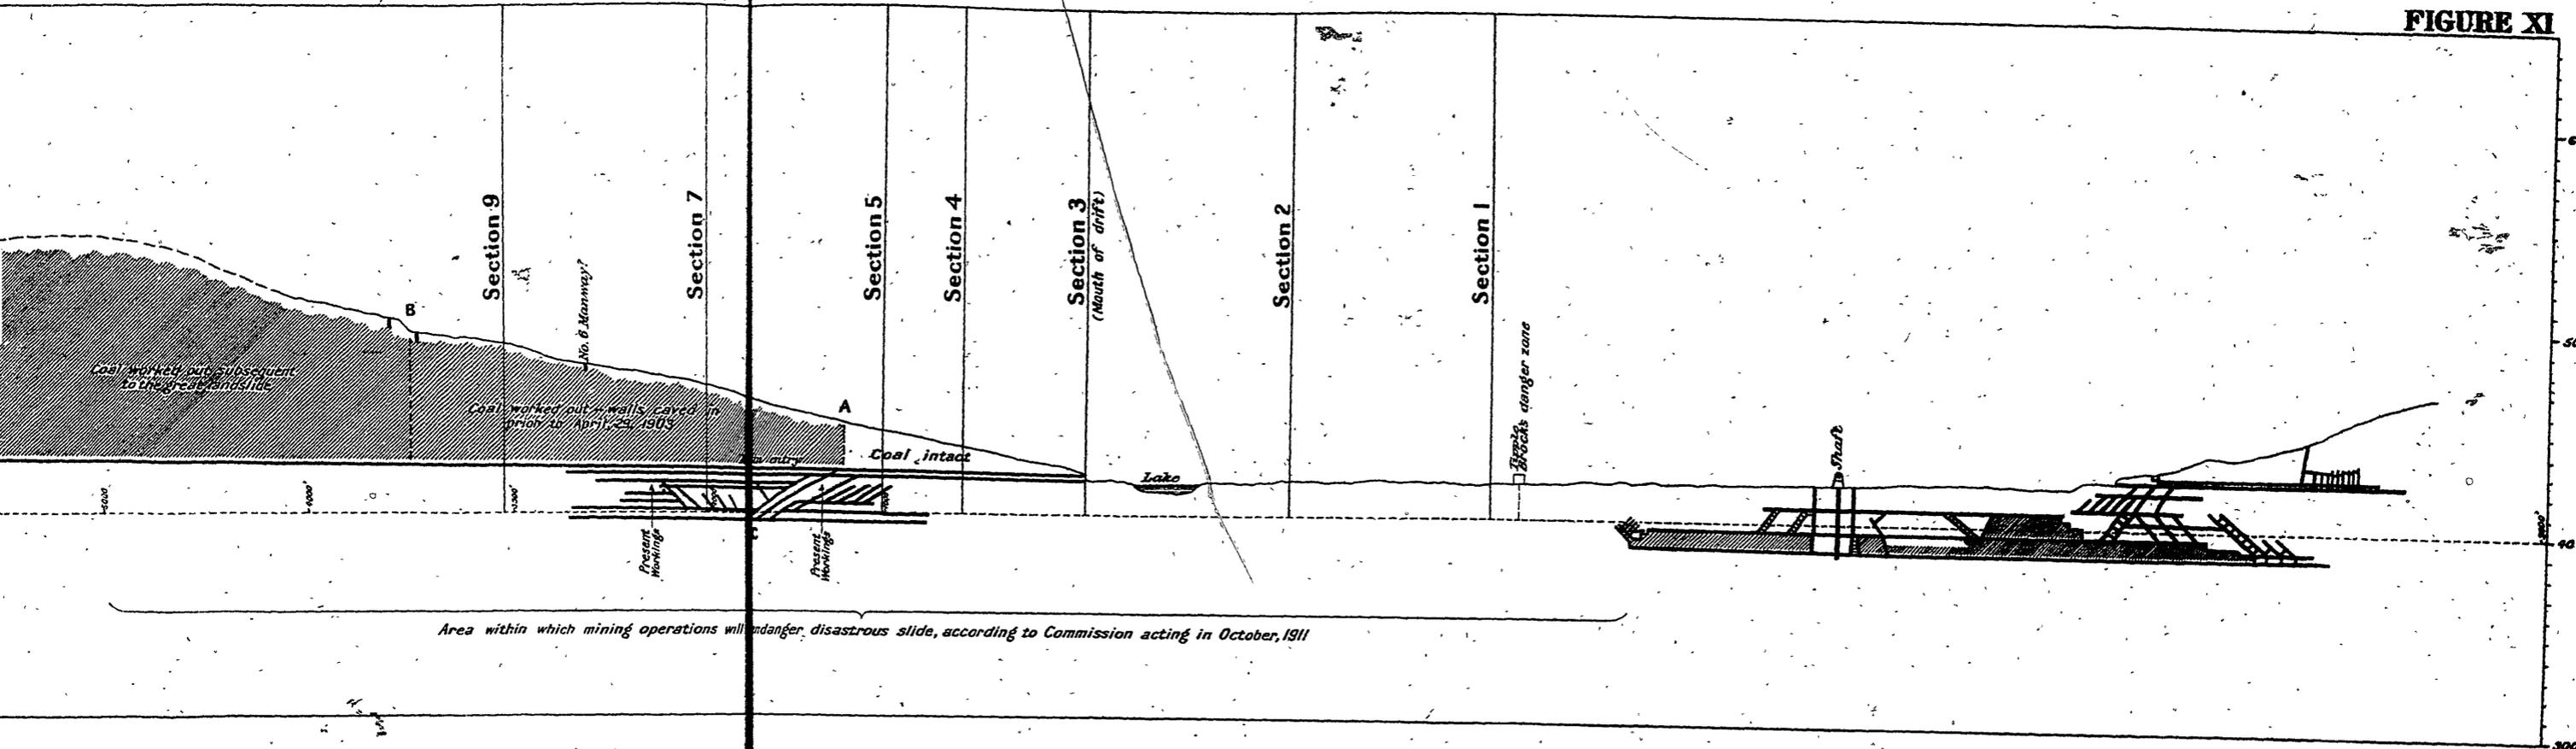
FIGURE XI

DIAGRAM SHOWING VERTICAL PROJECTION
of mine workings of
CANADIAN COAL CONSOLIDATED, LTD.
FRANK
ALBERTA

On a tracé un profil de l'affleurement et des galeries de prolongement, d'après les indications fournies par l'exploration récente ordonnée par le Gouvernement (voir Figure 11). Ce profil indique que si les chambres excavées, entre les 1,200 et les 3,500 pieds plus haut mentionnés, se prolongeaient jusqu'à l'affleurement ou à proximité, elle varieraient en hauteur entre 200 à 500 pieds.
