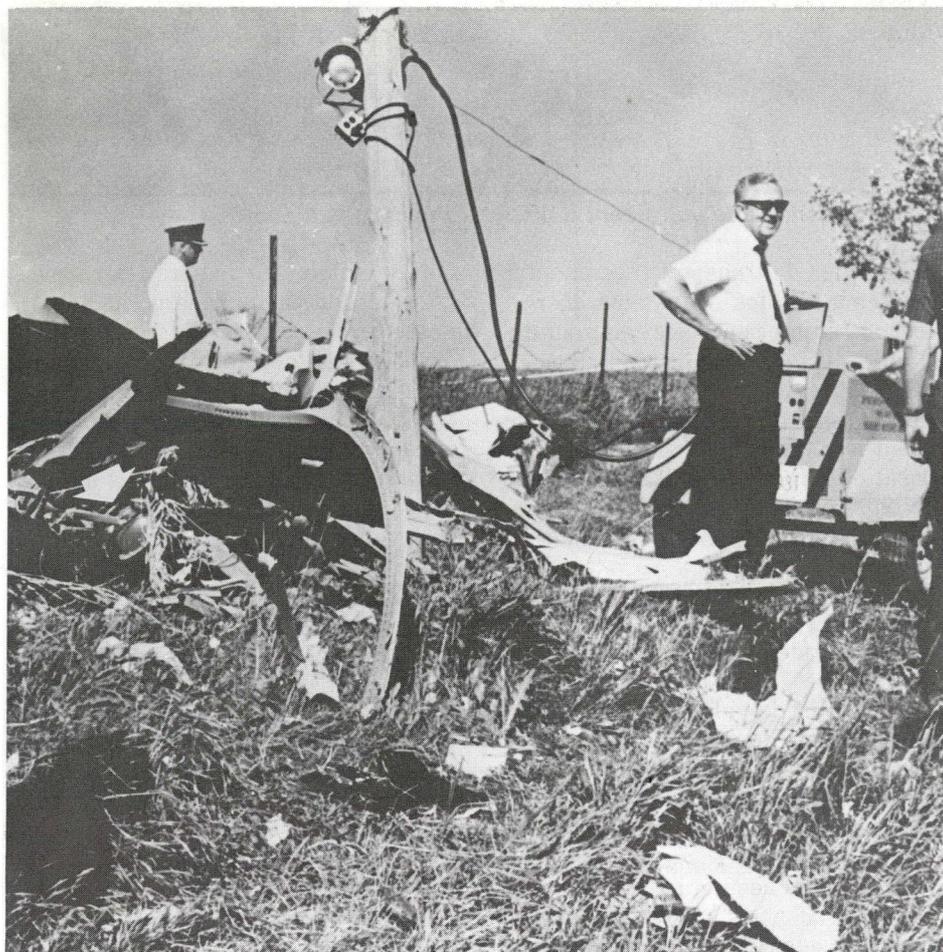
*Les débris du DC8 d'Air Canada après l'accident du 5 juillet 1970 à Toronto. La flèche indique le boîtier en acier inoxydable protégeant l'enregistreur de vol.*

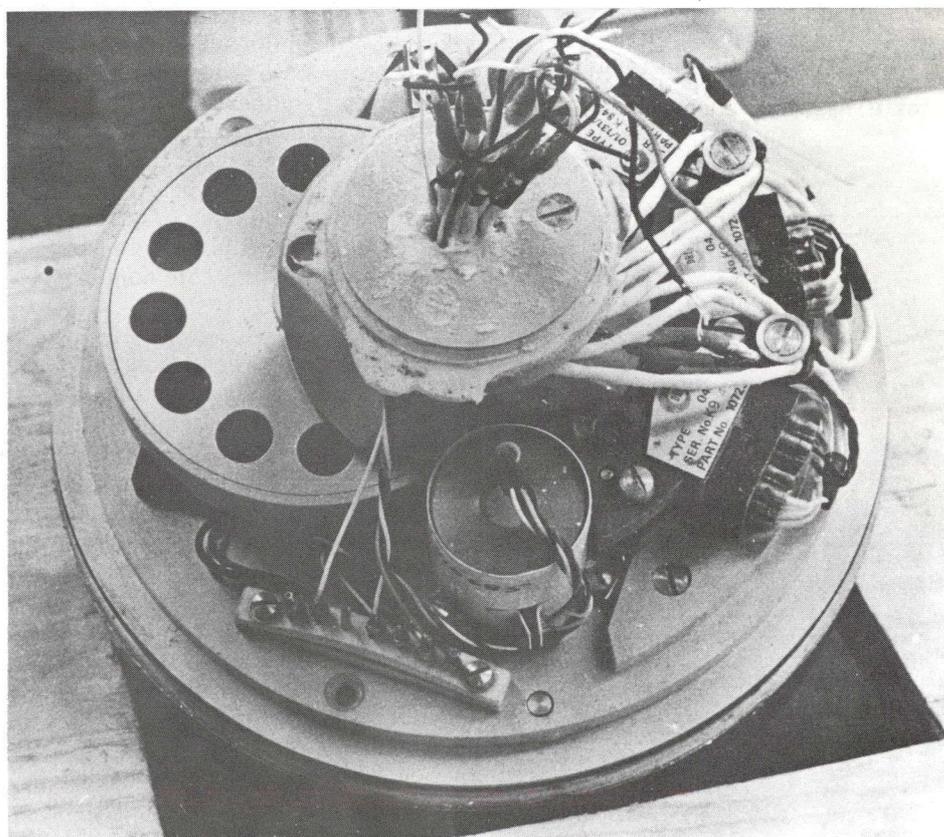
*L'enregistreur de vol, couvercle enlevé.*
