IV.—*L'Éboulis de St-Alban.*

Par MGR LAFLAMME.

(Lu le 27 mai 1894.)

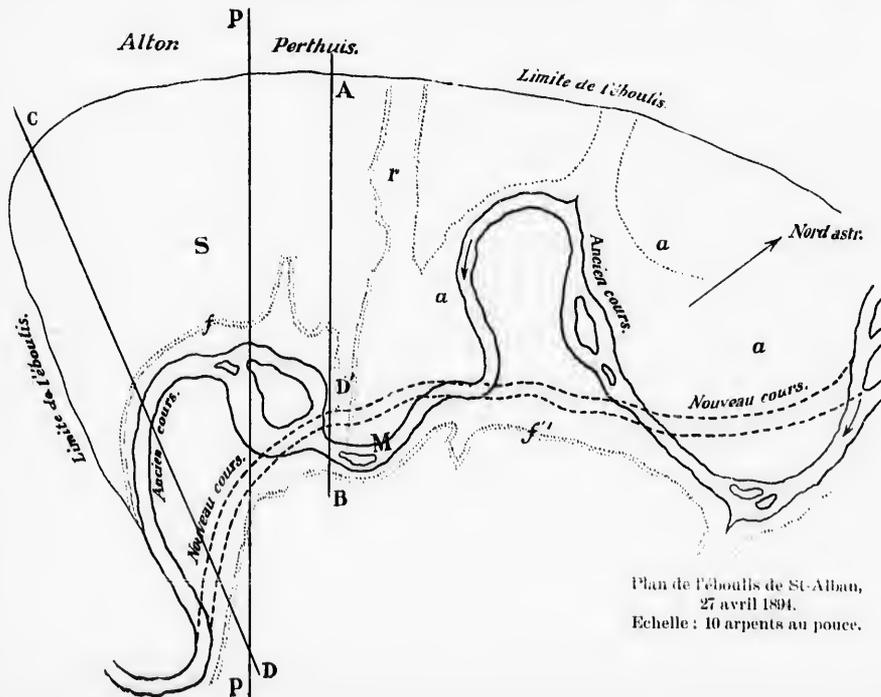
Plan de l'éboulis de St-Alban,
27 avril 1894.
Echelle: 10 arpents au pouce.

Au sud-ouest de la ligne PP qui sépare Perthuis d'Alton, se trouvait une vaste terrasse sablonneuse S, du côté sud de laquelle coulait la rivière. Là, cette rivière décrivait un arc de cercle dont la convexité était tournée vers le nord-ouest. La hauteur de la falaise *f* de la rive droite était d'environ 200 pieds, et cette falaise était entièrement composée de sable.

Au nord-est de la ligne citée plus haut, un ravin profond *r* traversait tout le terrain, depuis la rivière Ste-Anne jusqu'à la montagne. On rencontrait ensuite une surface plus basse et plus argileuse *a*, dans laquelle la rivière avait creusé de longs méandres. Cette partie était complètement boisée. La partie du sud-ouest au contraire était défrichée, sauf le pendant de la falaise *f*, encore couvert d'arbres.

Toute cette large surface est maintenant occupée par une dépression limitée au sud-est par l'ancienne falaise de la rivière *f'*, et au nord-ouest, par une ligne courbe laissant à angle droit la rivière Ste-Anne vis-à-vis la terre de Mons. P. Darveau, et courant d'abord de l'est à l'ouest sur une longueur de trente arpents. En ce point, cette ligne se courbe vers le nord-est, en suivant une direction qui fait avec la falaise sud *f'* un angle très aigu, et elle se prolonge ainsi jusqu'à près de trois milles, où elle rejoint la rivière. Cette ligne limite l'éboulis au nord-ouest. La limite sud-est est l'ancienne falaise de la rivière *f'*, qui n'a pas été affectée. La surface bouleversée a plus de trois milles de long, sur une quarantaine d'arpents de large, au point le plus étendu.

La première AB (voir carte) passe par le moulin Gorrie M, la seconde CD par la terre de Mons. Jos. Audy, l'une des victimes.

Il est assez probable qu'un premier éboulis, relativement restreint, s'est produit au-dessus de la passe Gorrie, en M (voir carte), et que les débris de toutes sortes, arbres, argile, sable, etc., sont venus bloquer cette gorge.
