MÉMOIRE No 27

RAPPORT DE LA COMMISSION

NOMMÉE POUR FAIRE L'EXAMEN DE

LA MONTAGNE À LA TORTUE, FRANK, ALBERTA

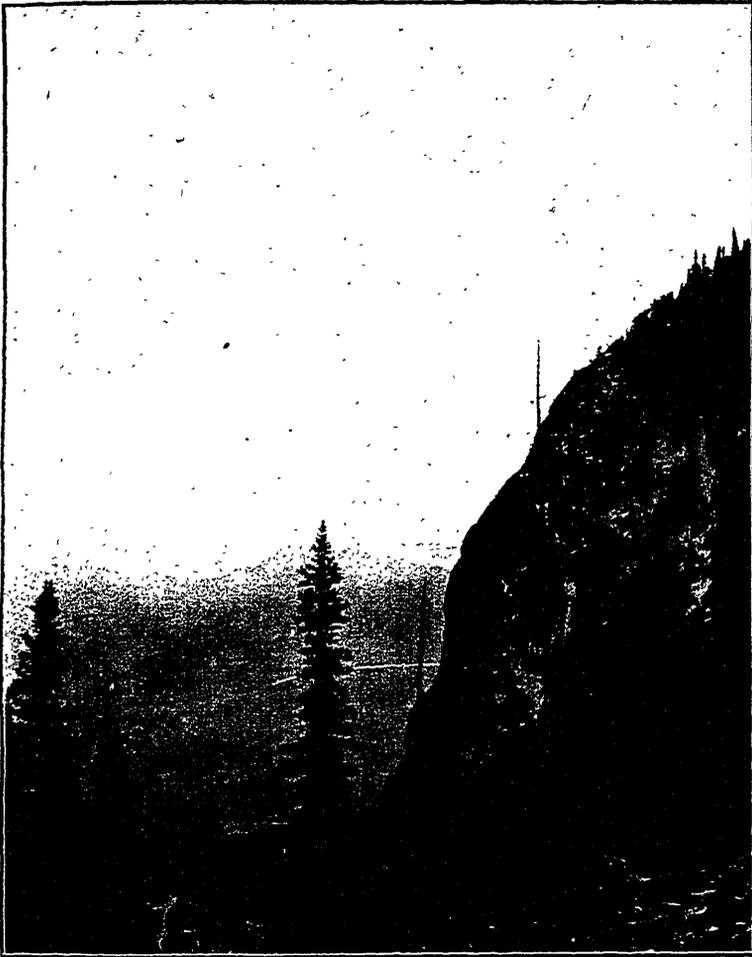
Planche III.

Vue de profil de l'épaulement nord de la montagne à la Tortue, directement au-dessus de la ville de Frank.

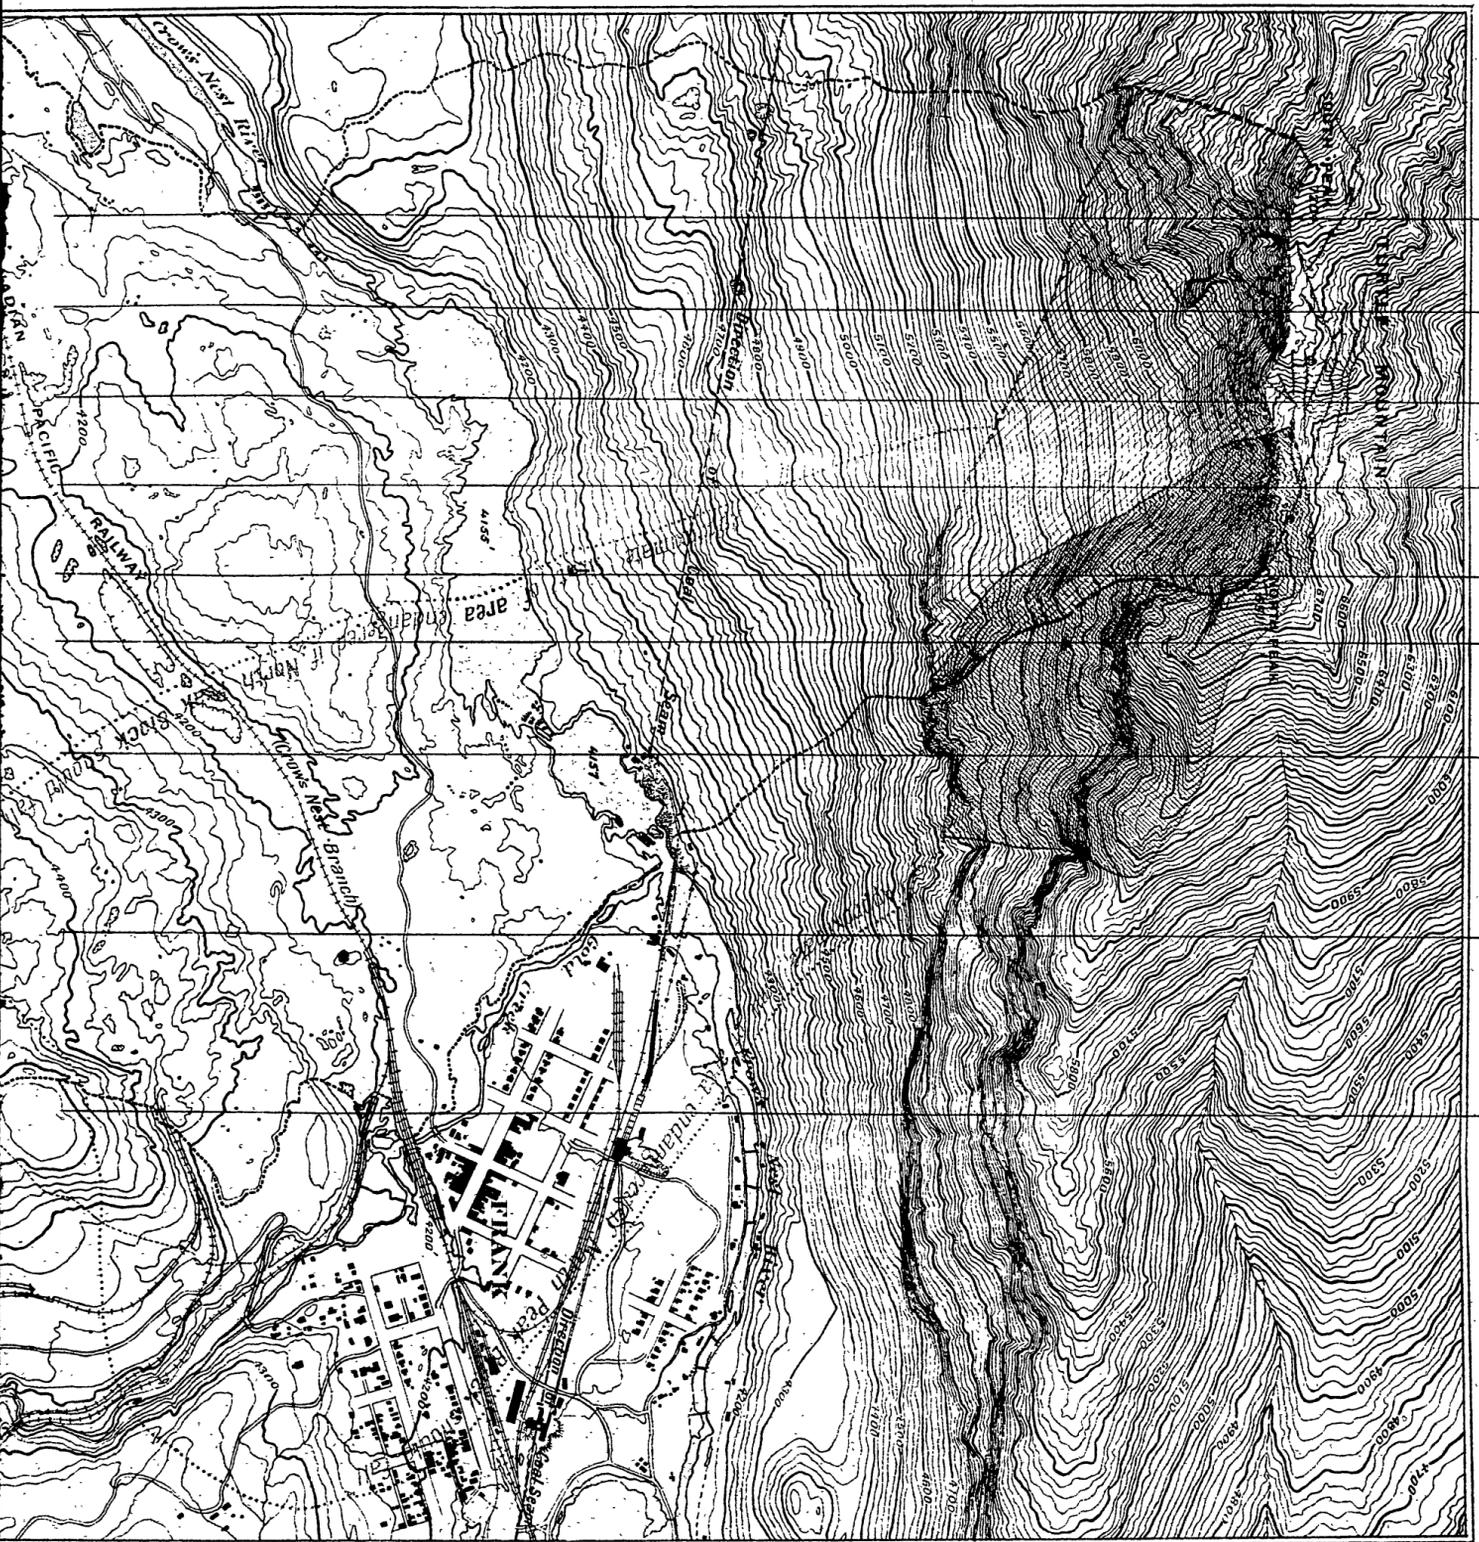
Nous sommes d'avis que la superficie exposée à être couverte par les débris de cet éboulement est délimitée avec une exactitude suffisante, comme la "superficie en état de danger", sur la "Carte de la montagne à la Tortue et ses environs, montrant l'aire de danger". En traçant les limites de ce danger, votre Commission a mis à profit l'analogie de l'éboulement de 1903 et a alloué une raisonnable "marge de sûreté" que rendaient nécessaire les facteurs accidentels qui pourraient influencer sur la course du glissement redouté.

Area of rock now in danger of sliding (North Peak black)

Area of rock which fell April 29, 1903
